Zustandsbericht

Kunde:	Privatinserate mobile.de	
Berichtsnummer:	0000000053297-DE29	Vertragsnummer:
Amtl. Kennzeichen:	-	Referenznummer:

Mercedes-Benz C-Klasse T-Modell C 200 T CDI			
Fahrzeug-Ident.-Nr.:	WDD2042071F4XXXXX	Laufleistung abgelesen:	182240 km
Erstzulassung:	15.10.2009	Besichtigungsdatum/-ort:	19.02.2015 Nürnberg
Fahrzeugart:	PKW	Re-Import:	Unbekannt
Aufbauart:	Kombi	KBA-Nr. (HSN/ TSN):	0999//BHG
Kraftstoff / Emissionsklasse:	Diesel / -	Motorart / Zylinder:	
Getriebe Art:	Schaltgetriebe 6 Gang	Navi.-Datenträger:	CD/DVD
Hubraum / Leistung:	2148 ccm / 100 kW (136 PS)	Antriebsart:	Heckantrieb
Farbe/ Lackart:	Schwarz / Uni	Anz. Vorbesitzer:	3
Türen / Sitzplätze:	5 / 5	Anz. Schlüssel:	2
Nächste HU / AU:	/	Polster Art:	Stoff
Servicenachweis verfügbar:	Nein	Farbe Innenausstattung:	Grau
Servicenachweis gepflegt:	Nein	Raucherfahrzeug:	Nein
Letzter Service km / am:	/	Fahrzeug fahrbereit:	Ja
Fahrzeug verkehrssicher:	Ja	Vorgelegte Fahrzeug- Unterlagen:	ZB I (Fzg.Schein)
Zustand außen:	3 - Durchschnittlich	Besichtigungsbedingung:	-
Zustand innen:	3 - Durchschnittlich	CarMotorCheck24©:

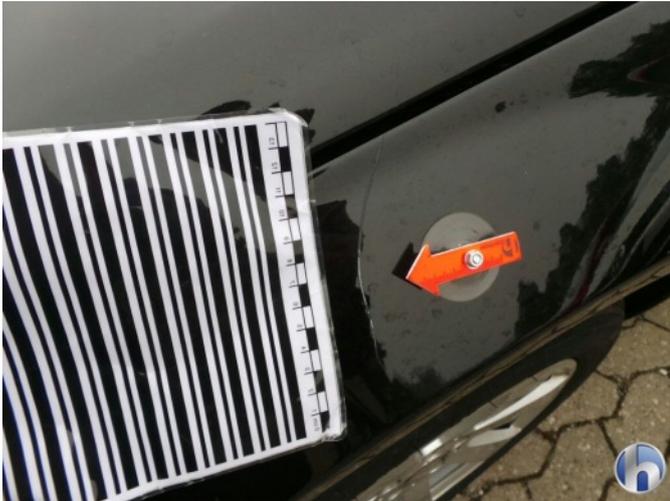
Kratzer

1.	Kotflügel Vorne - Links	Kratzer	Lackieren
2.	Felge Vorne - Links	Kratzer	Lackieren

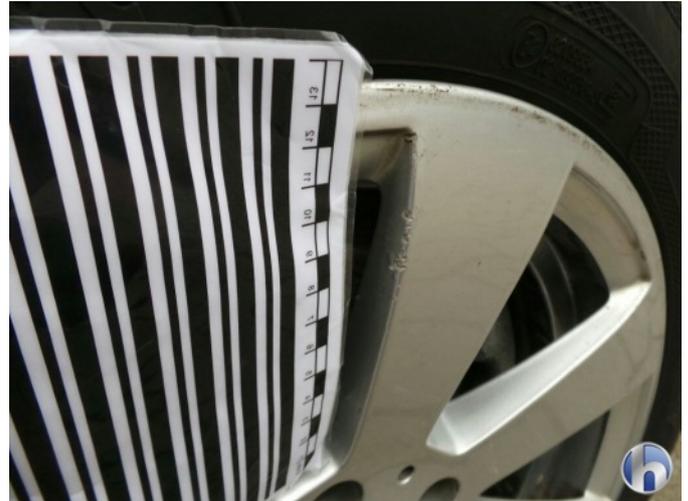
2. Felge Vorne - Links

Kratzer

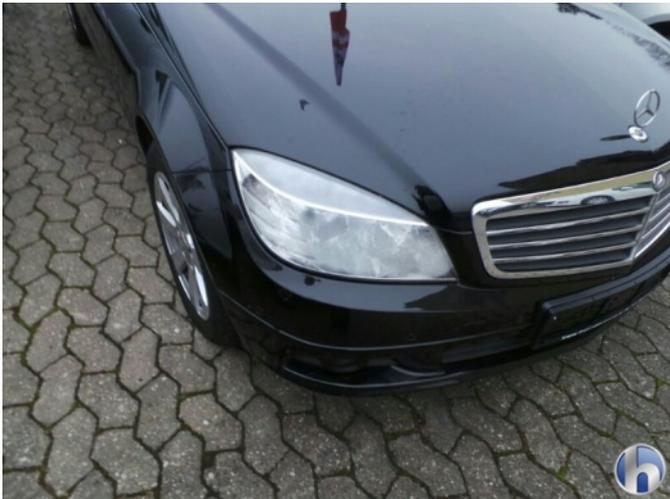
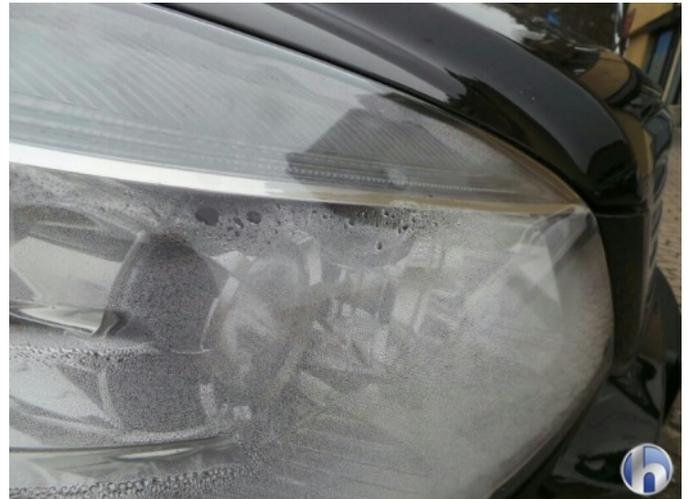
Undicht

Sonstiges		
	Bauteil	Schaden	Rep.-Art
3.	Scheinwerfer Halogen - Rechts	Undicht	Erneuern
